ホームインスペクション(住宅診断) 報告書 【中古マンション】

調査日： 2013 年 3 月 11 日

物件所在地： 東京都渋谷区桜丘29-24

物件名： さくらマンション 101 号室

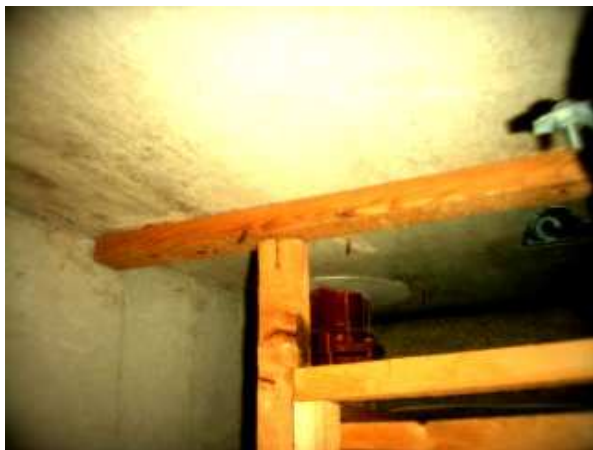
部位	浴室天井裏
浴室天井点検口から、天井裏の状態を写真で確認しました。	
上階からの漏水跡や、カビの発生などは見られませんでした。

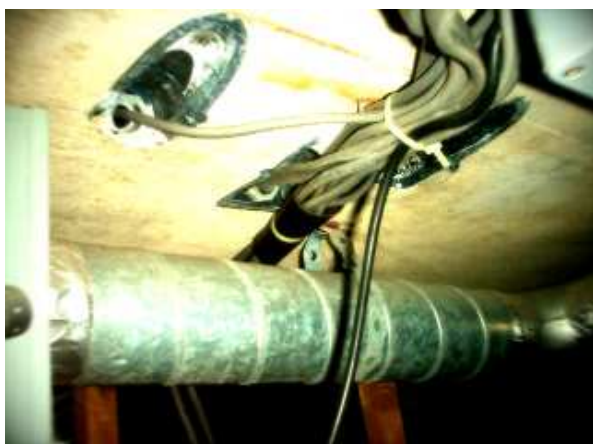
部位	浴室天井裏
浴室天井点検口から、天井裏の状態を写真で確認しました。	
上階からの漏水跡や、カビの発生などは見られませんでした。

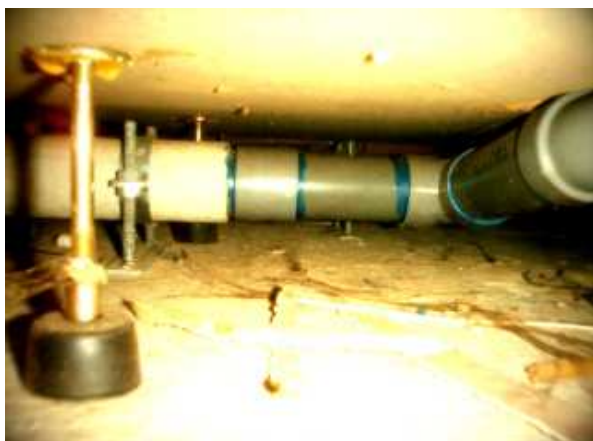
部位	洗面室床下
洗面台下の点検口からカメラを挿入し、洗面室下と浴室入口の床下を撮影しました。	
写真でわかる範囲では水漏れの形跡は見られませんでした。

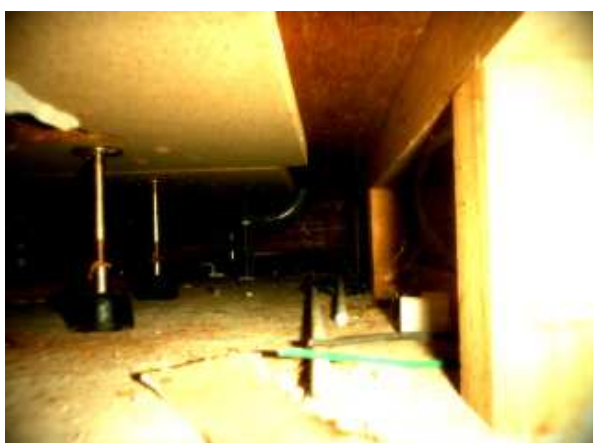
部位	キッチン床下
キッチンシンク下の点検口からカメラを挿入し、シンクの床下を撮影しました。	
写真でわかる範囲では水漏れの形跡は見られませんでした。
